Carlo Baggio,

Dipartimento Ingegneria Strutturale e Geotecnica

Università "La Sapienza", Roma,

APPLICAZIONE DEL TITANIO NEL RESTAURO STATICO DELLA COLONNA  
ANTONINA IN ROMA

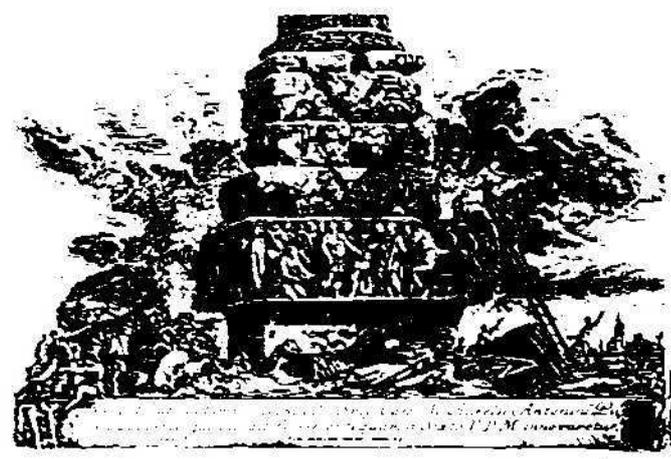
La Colonna Antonina si presentava a metà del sec. XVI in condizioni che facevano temere per la sua stessa stabilità tanto da far dichiarare a Domenico Fontana, incaricato dal Papa Sisto V di restaurare le colonne, che essa " ... stava per ruinare ... ". Nei disegni eseguiti nella prima metà del '500 è ritratto l'ampio squarcio a 3/4 del fusto e una lacuna dell'abaco del capitello, evidente nel disegno del Dosio (Fig. 1), la cui rottura fu forse causata dalla caduta della statua di Marc'Aurelio. Il Fontana risarciva il fusto con tasselli e grappe. Nei lavori, completati nel 1590, l'architetto erigeva le statue di S. Pietro e S. Paolo sugli attici delle Colonne. Rimodellava lo stilobate di base dell'Antonina, adattandolo all'interro di circa 6 metri (3) subito dalla colonna nei secoli successivi la sua erezione, votata nel 175 d.C., e ne reintegrava il capitello (Fig. 2) ricostruendo l'angolo con i marmi cavati dal Settizonio.

Fig. 1 - Disegno di A. Dosio (metà del sec. XVI) in cui è visibile l'angolo sbrecciato del capitello della Colonna Antonina reintegrato da Domenico Fontana in occasione dei lavori di restauro e consolidamento conclusi nel 1590.

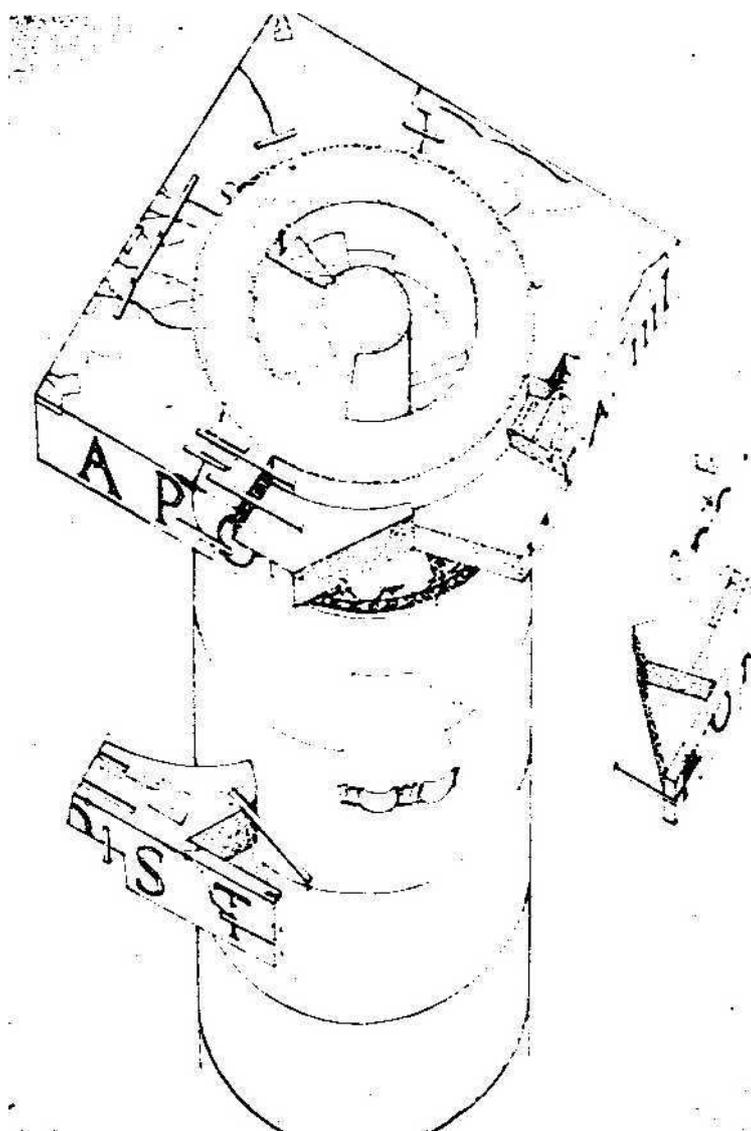
Già dai primi sopralluoghi da noi eseguiti la presenza di lesioni in evoluzione in questi elementi d'angolo destò alcune preoccupazioni per la sua stabilità. L'analisi del quadro fessurativo evidenziò che le nuove lesioni avevano parzializzato gli inserti di marmo messi in opera nel 1590 alterando l'originario schema statico ideato da Fontana. Le rotture della pietra si erano innescate proprio in corrispondenza delle grappe metalliche poste in opera tra i blocchi. Tra le cause potevano addursi sia i fenomeni di

dilatazione termica sia il rigonfiamento del metallo ossidato. Analoghi problemi di contatto tra marmo e inserti metallici erano riscontrabili alla Traiana. Qui i montanti della ringhiera infissi nel marmo avevano espulso i 4 angoli del capitello. Era evidente che le originali sigillature in piombo non erano state in grado nel corso dei secoli di preservare le sedi delle grappe dall'umidità e di assorbire le deformazioni del metallo durante le escursioni termiche. Tali inconvenienti hanno consigliato la sostituzione degli elementi metallici con altri in titanio e il ricorso allo stesso metallo per la realizzazione delle nuove strutture di sostegno. I vantaggi sono costituiti dalle caratteristiche di inalterabilità del titanio unitamente al suo coefficiente di dilatazione termica pressoché simile al marmo ( $\alpha = 8,64 \times 10^{-6} \cong 7 \times 10^{-6}$ ) che rendono meno traumatico il contatto tra i due materiali.

Fig. 2 - Rilievo del capitello con evidenziati gli inserti marmorei posti in opera da Fontana. Sono visibili le lesioni passanti in corrispondenza delle grappe d'angolo.

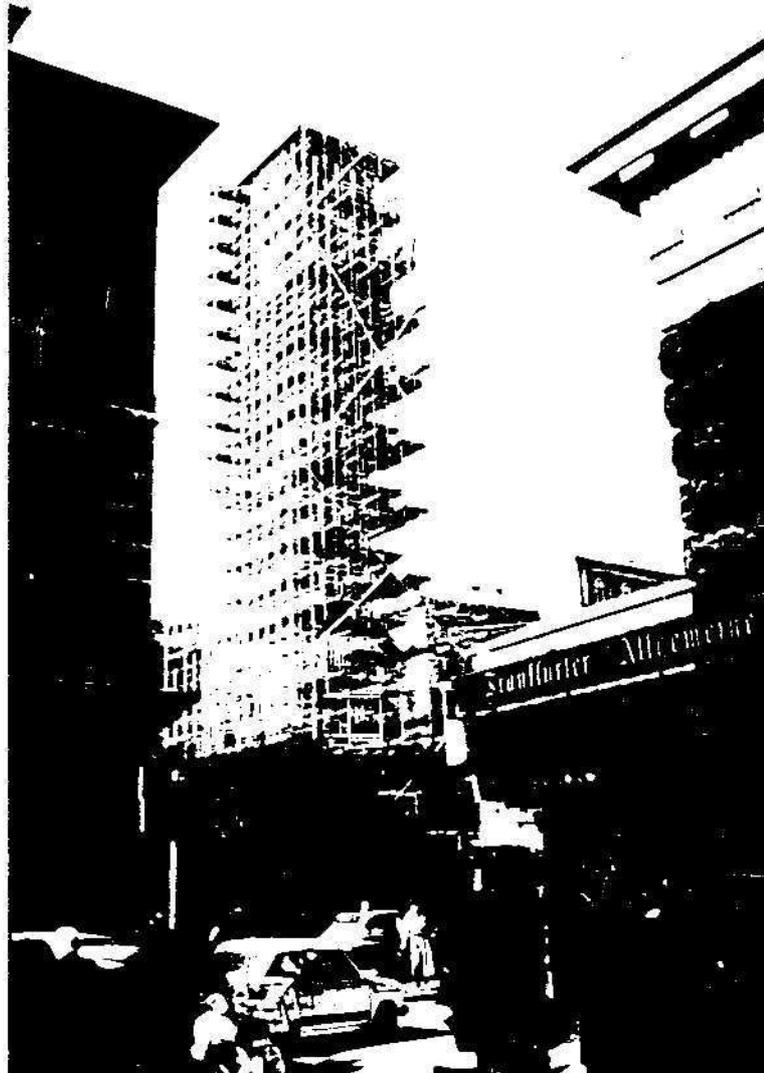
Fig. 3 - Struttura provvisoria in acciaio per sostenere i mensoloni durante le fasi di rimozione del massetto di riempimento dello scavo di alleggerimento superiore, di smontaggio delle grappe e di bonifica delle sponde frammentate.

Tali operazioni richiesero la preventiva posa in opera di una struttura provvisoria di sostegno realizzata in acciaio zincato (Fig. 3). Ad un ottagono stretto alla base del peduccio della statua di S. Paolo venne agganciato, mediante un sistema di tiranti e puntoni, un traverso inferiore su cui era stato fatto poggiare, mediante martinetti a vite, l'intradosso dei mensoloni lapidei aggettanti dagli ovoli.

Si è quindi proceduto allo scavo del riempimento in malta pozzolanica dell'angolo, e alla rimozione della grappa obliqua che univa all'interno i due mensoloni e di quella esterna d'angolo. La rimozione delle grappe, causa delle lesioni più importanti visibili sui lati dell'abaco, ha permesso il riposizionamento dei vari frammenti e la bonifica della pietra mediante la cucitura delle soluzioni di continuità con resine e perni in ottone.

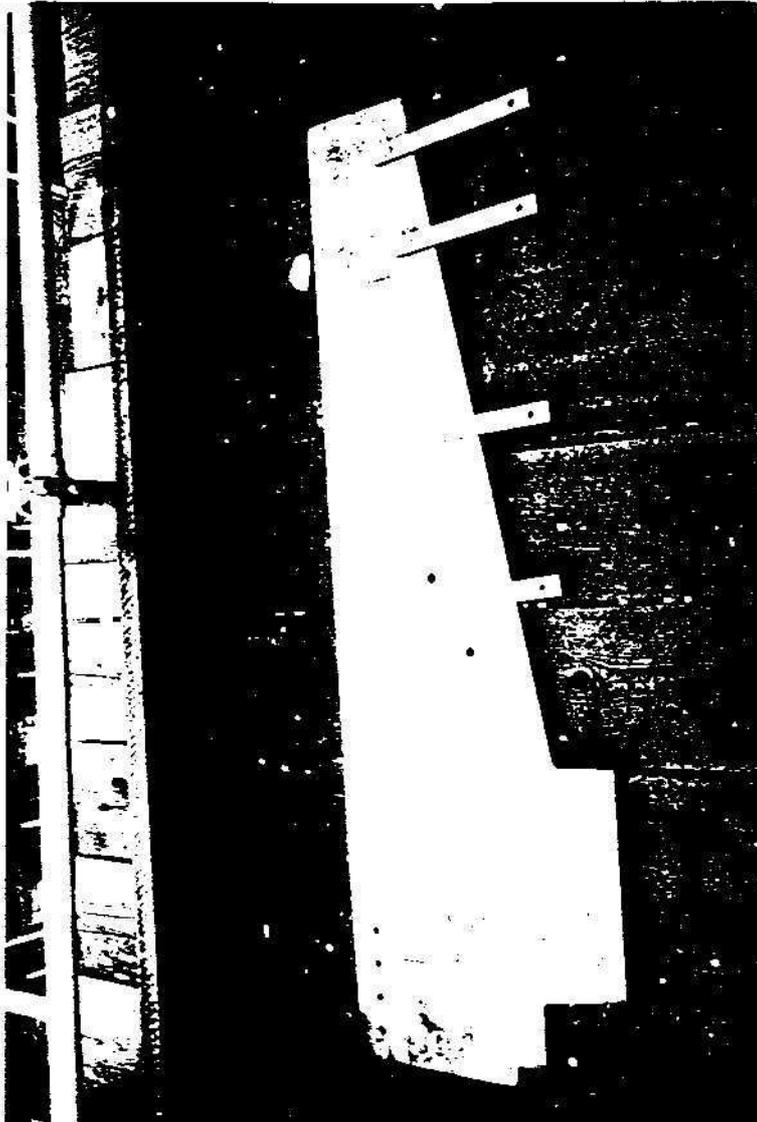
Fig. 4 - La mensola sul ponteggio prima della sua posa in opera. Sono montati gli agganci dei pendolini di sostegno inferiori; sono visibili i 4 fori per i perni di fissaggio del tirante superiore e in basso l'intonaco per l'apparecchio di appoggio, costituito da un angolare di titanio alloggiato nel marmo.

La mensola ( $l=1580$  mm,  $h=400$  mm) (Fig. 4) è stata ricavata da una lastra  $2000 \times 1000$  mm, di spessore 20 mm. La forma rastremata

è stata dettata dalla necessità di ricavare dalla stessa lastra i pezzi necessari per realizzare il tacco di appoggio inferiore.

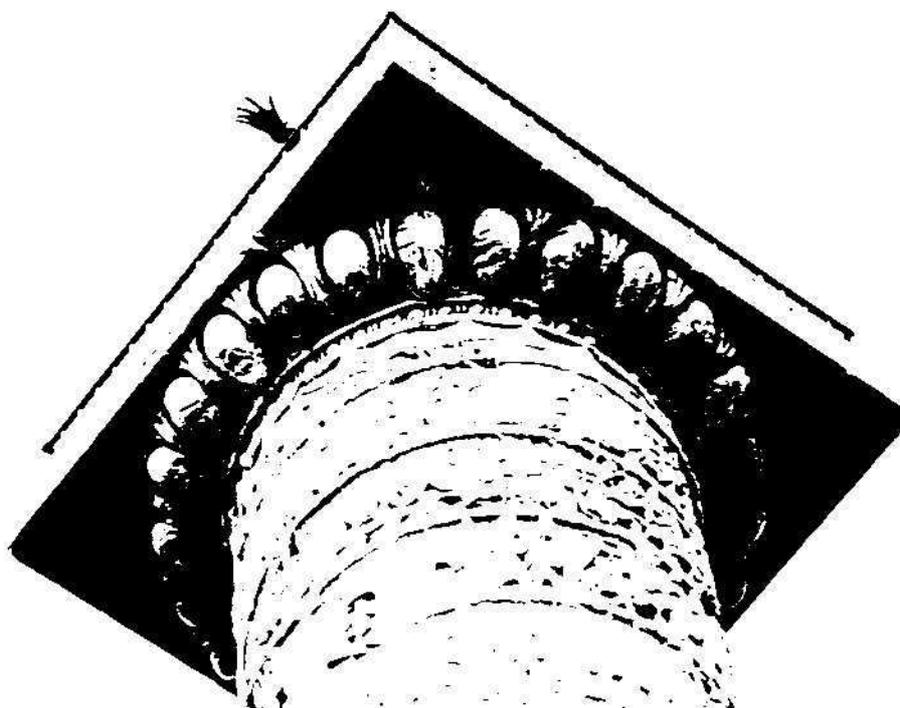
Fig. 10 - Vista dal basso delle piastre di sostegno inferiori

La nuova struttura, annegata in un nuovo riempimento in lapilli vulcanici e malta, è stata ricoperta da una lastra di marmo che ricostituisce il piano di calpestio. Sono rimaste in vista le piastre di sostegno inferiori (Figg. 9 e 10) praticamente invisibili all'altezza di "cento piedi" a cui si staglia la Colonna.
