Prof. F. Denicolai

Centro Traumatologico Ortopedico di Torino

IMPIEGO DEL TITANIO IN CHIRURGIA ORTOPEDICA

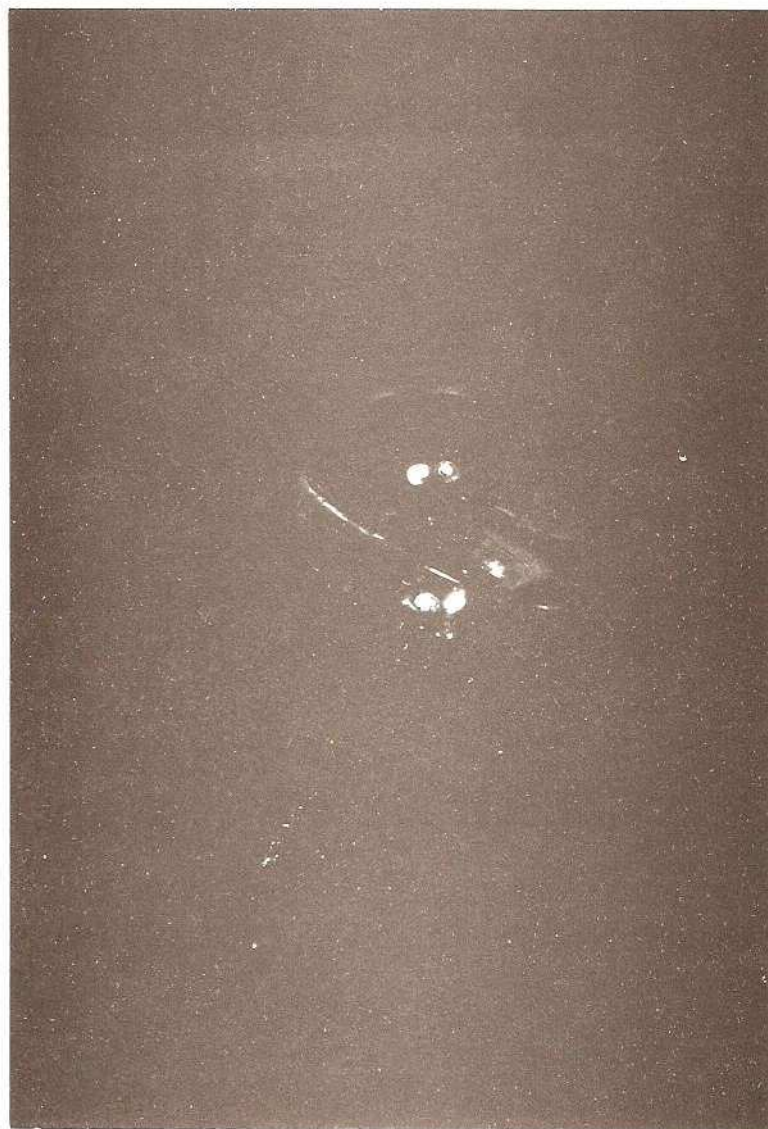
Fig. 1      Protesi cefalica d'anca di Judet. Sono evidenti  
l'usura della testa in Plexiglass e l'ossidazione  
della parte metallica.

Alcuni materiali, ottimi sotto il profilo della biocompatibilità, possono provocare gravi complicazioni se utilizzati in condizioni meccaniche non idonee. E' il caso del Plexiglass con il quale venivano costruite le protesi d'anca dei fratelli Judet (1). Dopo iniziali brillanti risultati, quasi tutte queste protesi subirono una importante usura con innesco di una reazione infiammatoria grave a carico dell'osso a distanza di pochi anni, se non mesi, dall'impianto (fig. 1).

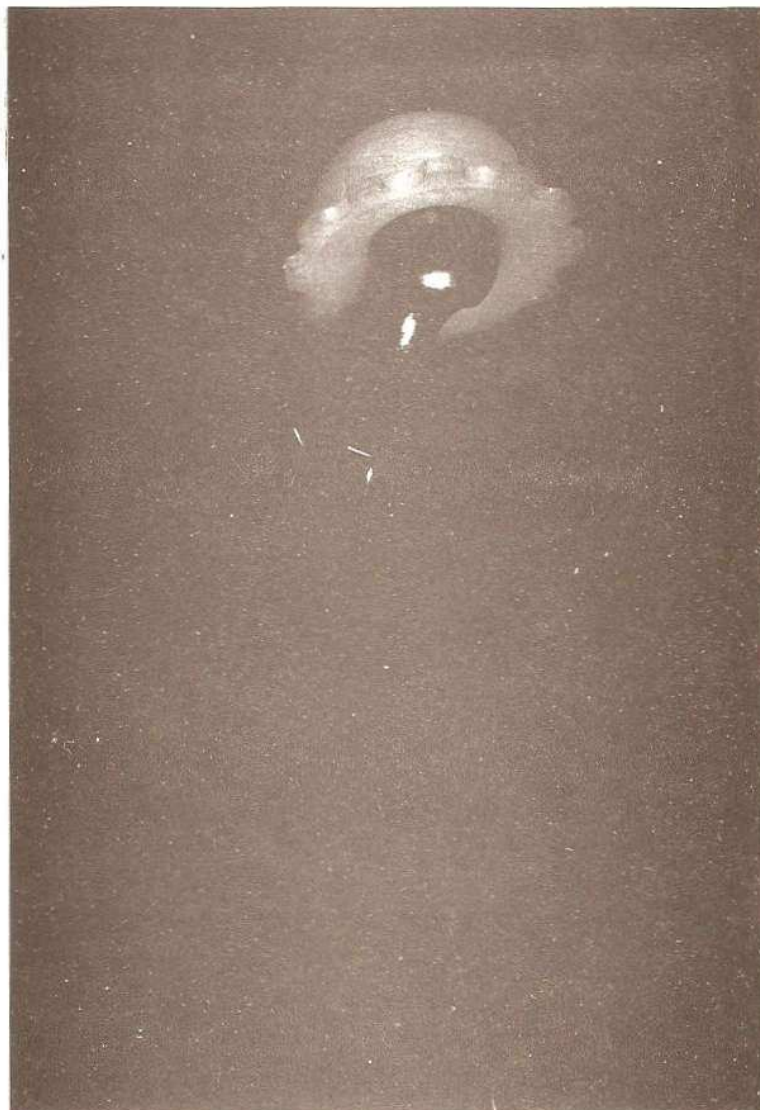
Fig. 2      Protesi totale d'anca di Charnley. Coppa acetabolare  
in Polietilene ad alta densità, stelo femorale in  
acciaio.

Questa protesi (fig. 2) è costituita da due pezzi: una coppa acetabolare in Polietilene ad alta densità ed uno stelo

femorale in metallo (quello originale in Acciaio AISI 316 l).  
I due componenti della protesi vengono "fissati" all'osso con un cemento acrilico preparato in sala operatoria.

Gli elementi innovatori di questa protesi sono: i materiali accoppiati nel giunto articolare (Polietilene-metallo), il diametro della sfera metallica inferiore a quello della testa femorale umana, il basso coefficiente di attrito ottenuto (0,1) molto vicino a quello delle articolazioni umane.

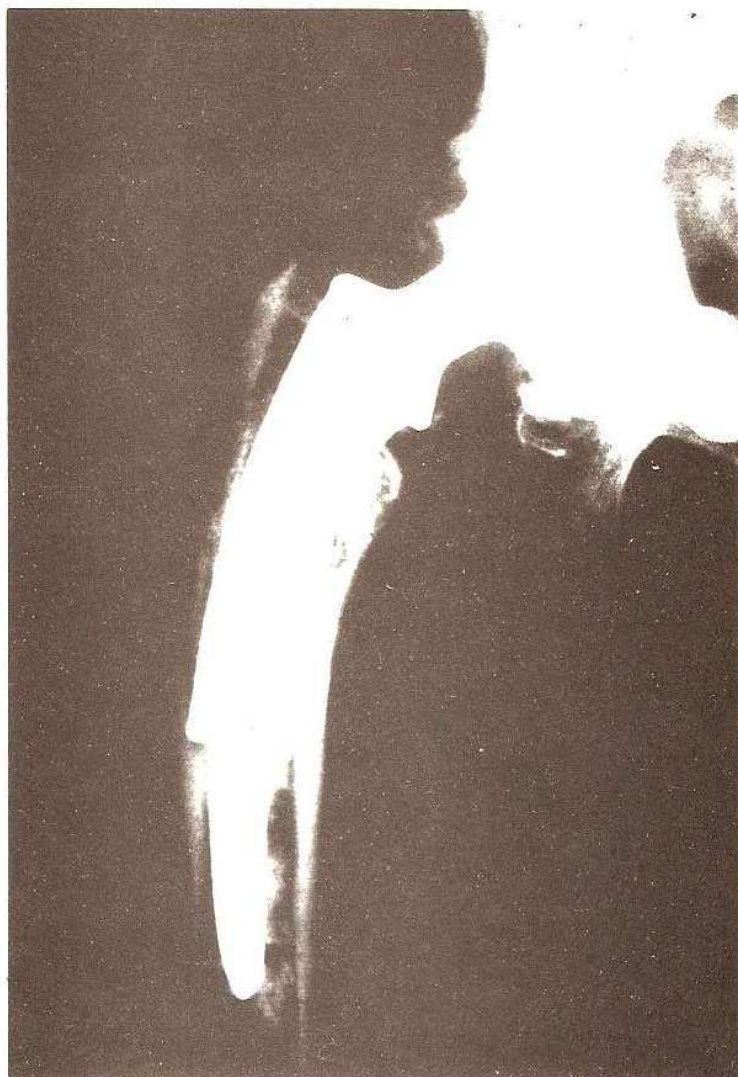
Fig. 7 Rottura dello stelo femorale e del cemento a livello dell'apice dello stelo stesso.

Fallimenti puramente meccanici possono verificarsi per la rottura della protesi e/o del guscio di cemento acrilico (Fig. 7) .

E' possibile ipotizzare che la rottura del cemento si produca per " invecchiamento " del cemento stesso. Lo stelo vada poi incontro ad una rottura a fatica per aumento dei carichi nella parte media della protesi.

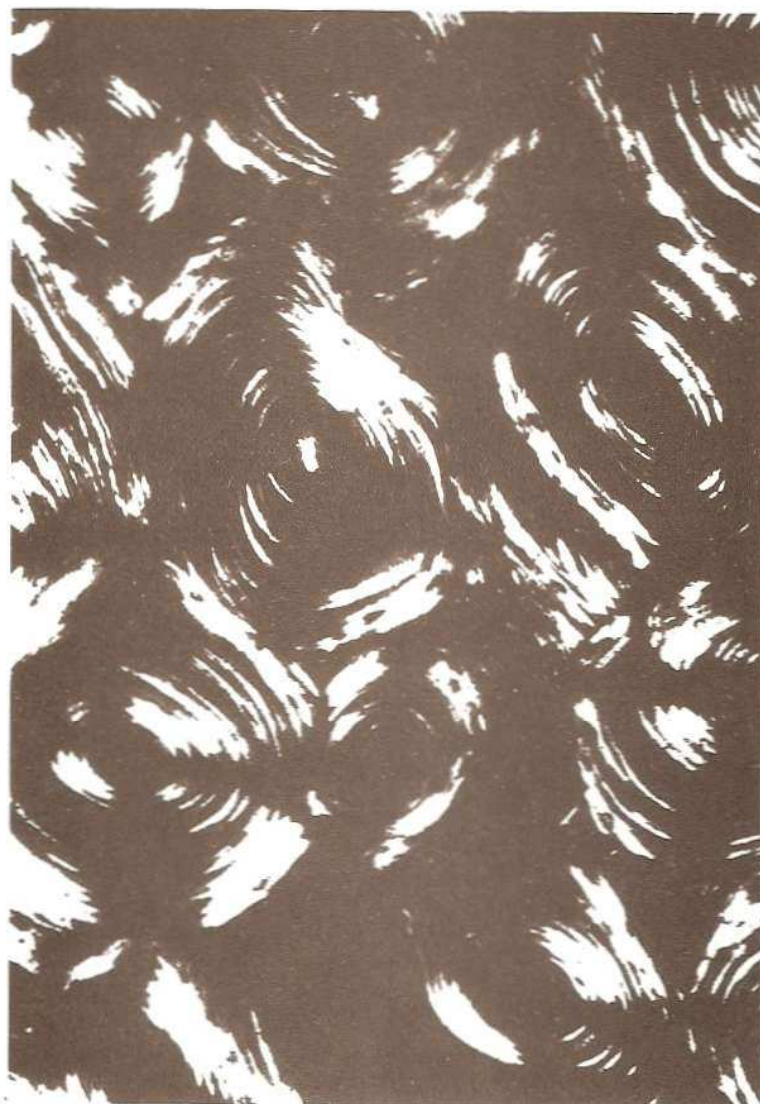
Fig. 9      Sezione istologica di tessuto osseo corticale a luce polarizzata. Si osservano gli osteoni a struttura lamellare concentrica. (Preparato per usura x 100).

L'osso corticale, come si evidenzia nella Fig. 9, è una struttura composita, costituita da unità definite Osteoni. Con la microradiografia si dimostra (Fig. 10) che il contenuto di Calcio è variabile da osteone a osteone. Questo perché gli osteoni si rinnovano continuamente per tutta la vita.

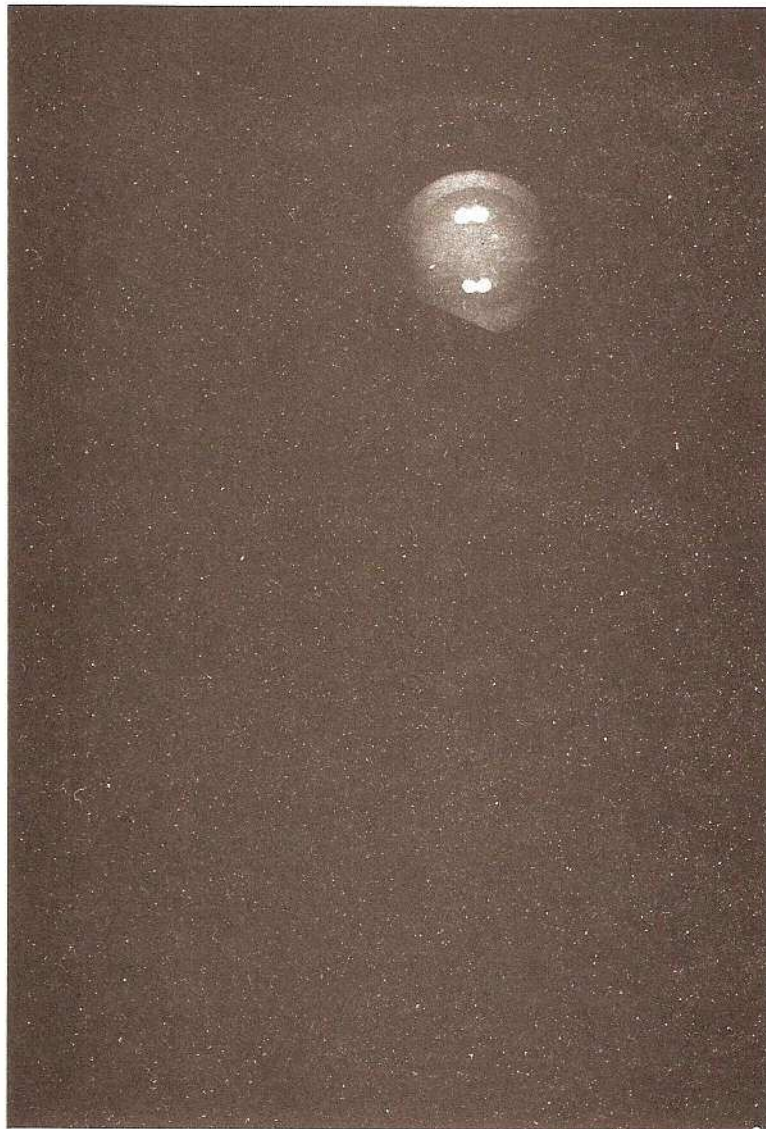
Fig. 16      Protesi C. L. S. della Protek.

A livello dello stelo femorale si può ricorrere a sistemi di avvitamento o al "Press-fitting". L'ancoraggio viene poi completato infine dalla crescita ossea in apposite scanalature della protesi (Fig. 15, 16, 17).
